COMUNE DI
ALTO MALCANTONE
FRAZIONE DI VEZIO

PONTE CARÒCC

*Interventi di riparazione e messa
in sicurezza del ponte*

RELAZIONE TECNICA
+
PREVENTIVO DI SPESA

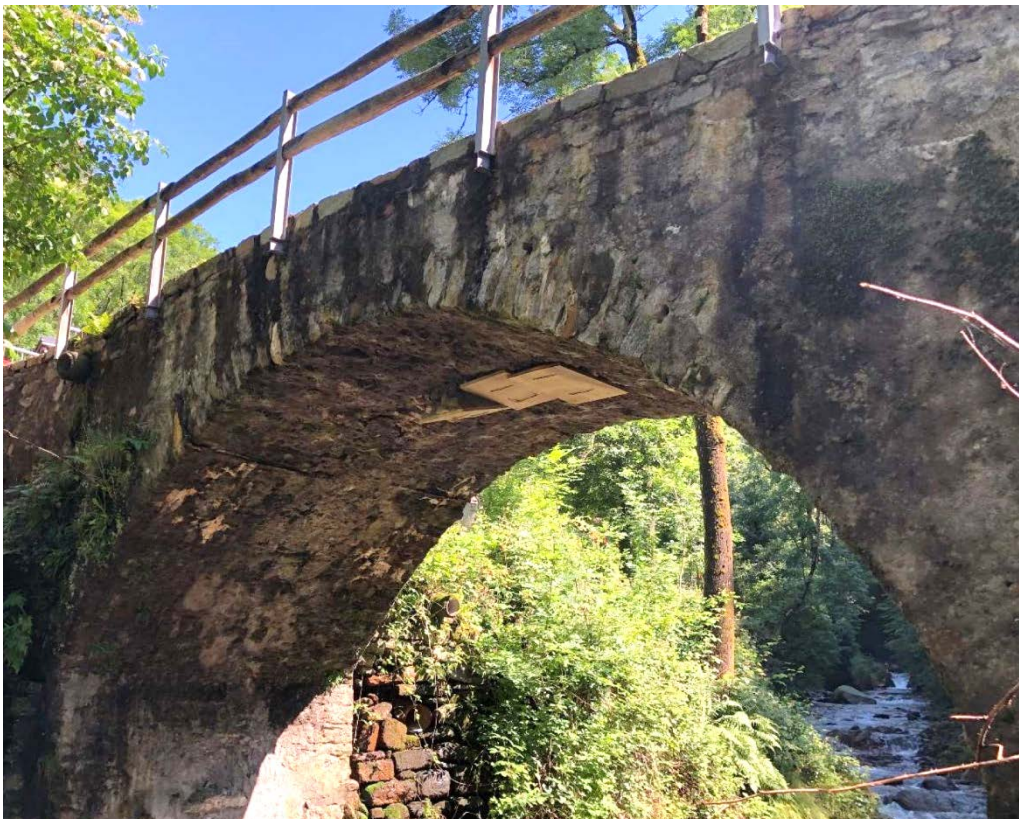
Foto A.

Nel corso del sopralluogo è stato casualmente osservato l'intradosso della volta del ponte, al quale risultavano fissate 3 tavole di legno, di cui una parzialmente staccata (vedi foto A.)

Constatata la situazione di pericolo causata dal distacco di un pannello con successivo inizio di svuotamento del materiale dalla volta, è stata decisa l'immediata chiusura al transito veicolare sul ponte.

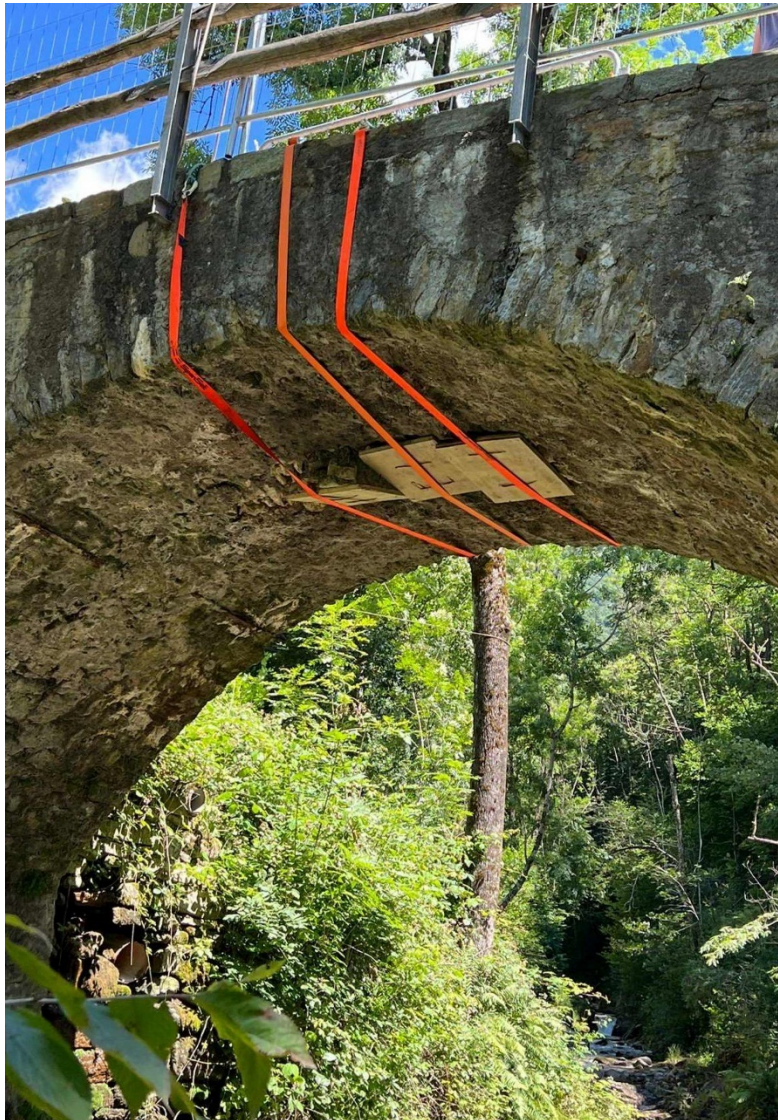
Foto B.

Sono state quindi posate delle barriere per limitare il passaggio al traffico pedonale e messe in opera delle fasce di contenimento, nel tentativo di impedire il distacco completo dei pannelli (vedi foto B).

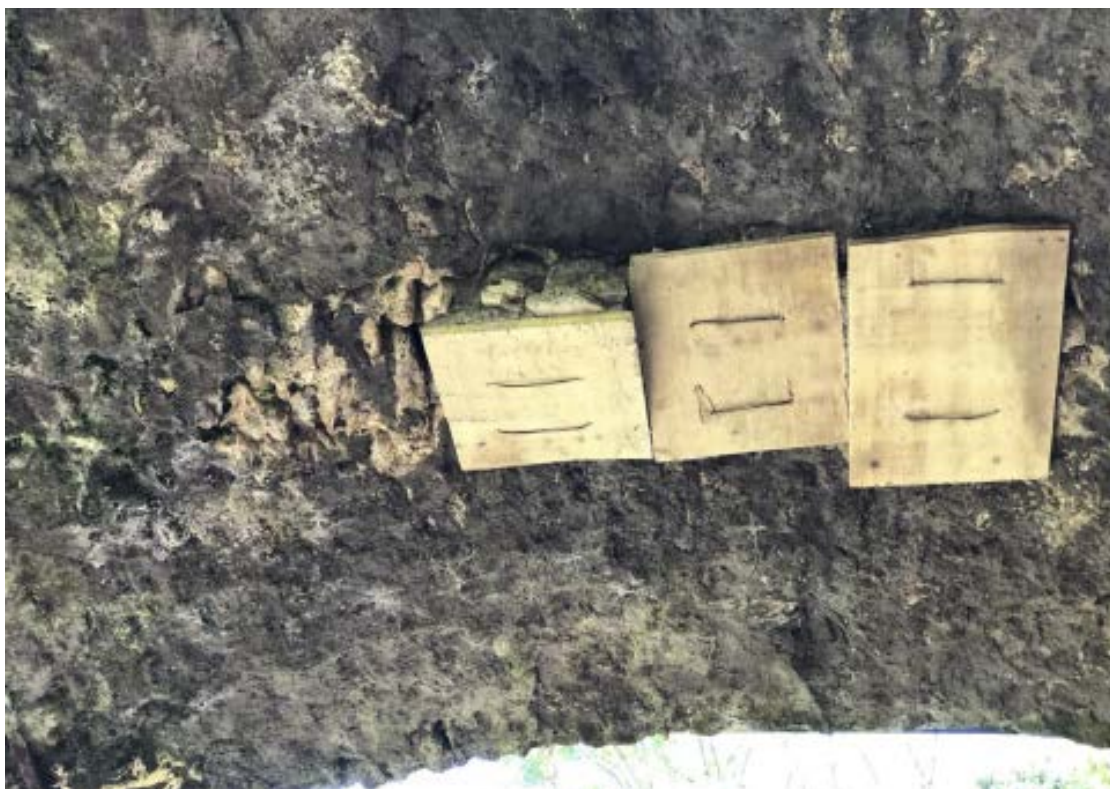
Foto C.

L'intradosso della volta, nell'area manomessa (vedi foto C.), appare in precarie condizioni e si scorge una fessura che prosegue verso la spalla nord.

La causa del danno parrebbe essere conseguente alla posa della canalizzazione consortile nel 2005.

Precedentemente sul ponte era presente solo la vecchia condotta in acciaio dell'acqua potabile, risalente agli anni '70 e ben difficilmente i pannelli visibili nella foto C. posso risalire a più di 50 anni fa.

Successivamente sono stati fissati sotto la volta dei pannelli di cassetta, agganciati con del filo di ferro (vedi Foto C.), ed è stato eseguito un riempimento con pietrisco.

A distanza di quasi 20 anni dai lavori di posa della canalizzazione, il filo di ferro ha ceduto ed il pietrisco di riempimento ha iniziato a fuoriuscire.

L'intervento prevede la rimozione della canalizzazione consortile e della condotta comunale dell'acqua potabile posate sopra la volta del ponte.

Le condotte saranno traslate lateralmente e posate su mensole in acciaio inox fissate al lato nord-est del ponte con appositi tasselli.

La volta del ponte sarà ripristinata con pietra naturale e malta, in analogia con il tipo d'esecuzione originale.
