## Messaggio municipale

### No. 305/2024

*Richiesta di credito di CHF 158'000.00 (IVA 8.1% inclusa) per le opere necessarie al risanamento del ponte in zona Pónt a Vezio (mappali 235 e 281 RFD Alto Malcantone – Vezio), nonché per lo spostamento delle condotte di canalizzazione e di acqua potabile a lato dello stesso."*

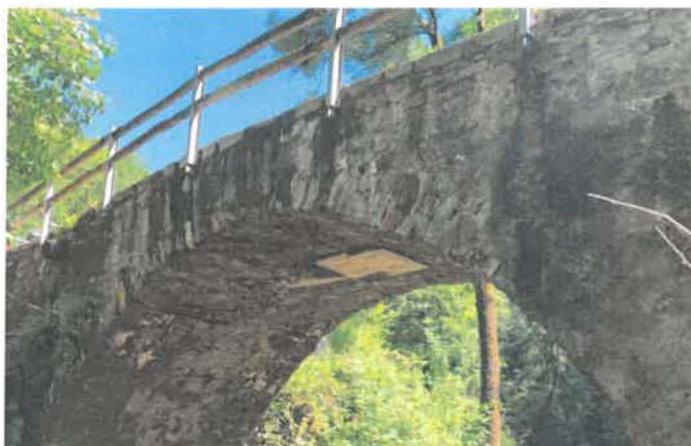
Il 21 giugno 2024, nel corso di un sopralluogo eseguito dall'Ufficio Tecnico Comunale per la verifica di un idrante situato in località "Pónt" a Vezio, è stato riscontrato un serio rischio strutturale riguardante il ponte stesso, dovuto alla fuoriuscita di materiale dalla volta a botte. Al fine di garantire la sicurezza pubblica e prevenire rischi ulteriori, si è proceduto alla chiusura immediata del ponte al traffico veicolare, con l'installazione di barriere che consentono il passaggio ai soli pedoni e ciclisti.

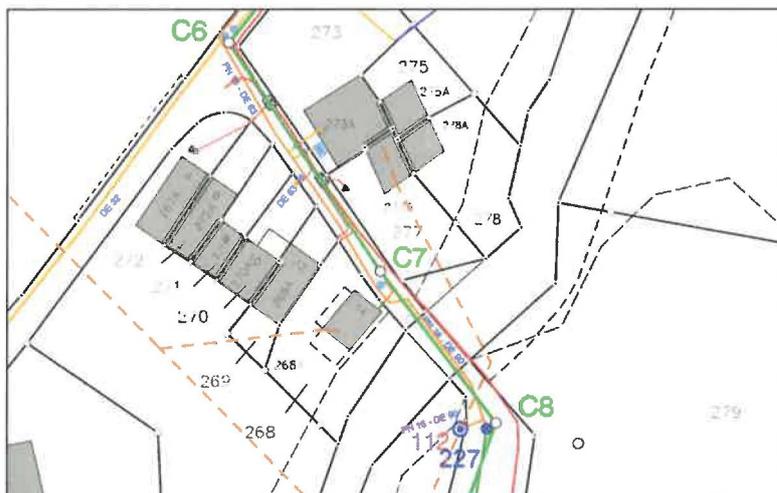
Dal catasto delle canalizzazioni e dell'acquedotto comunali risulta che il ponte, interamente costruito in pietra naturale, ospita una canalizzazione consortile con un diametro di 250 mm e una condotta dell'acqua potabile di 90 mm, mentre la condotta AIL è installata esternamente sul lato nord-est.

Il ponte ad arco in pietra, con una campata di 7,5 metri e una carreggiata di 3,2 metri, è sostenuto da spalle massicce ancorate alla roccia. La muratura appare in buone condizioni, sebbene l'intradosso della volta, nell'area oggetto di precedenti interventi, mostri evidenti segni di deterioramento, inclusa una fessura significativa che si estende verso la spalla nord.

Dagli accertamenti effettuati il 18 luglio 2024, è emerso che il problema potrebbe derivare da un difetto occulto legato ai lavori eseguiti nel 2005, quando furono apportate modifiche alla struttura per la posa delle canalizzazioni consortili. Considerando lo spazio limitato tra la volta del ponte e il piano stradale (circa 1 metro), è probabile che l'impresa esecutrice dei lavori consortili abbia deciso di rimuovere parte delle pietre della volta per posizionare la nuova canalizzazione in pendenza. Tali interventi risultano essere la causa principale del grave deterioramento riscontrato nell'intradosso della volta.

Identificata la portata dei lavori, si aprirà la parte compromessa del ponte per liberare le condotte e valutare lo stato dell'intradosso della volta. A questo punto sarà possibile rimuovere le condotte di canalizzazione e dell'acqua potabile, che verranno ricollocate all'esterno del ponte tramite supporti, coibentazione e adeguate protezioni. Infine, si procederà con la riparazione della volta e del manto stradale, ripristinando integralmente la struttura del ponte e garantendone funzionalità e sicurezza.
